COMITENTE
COMUNE DI MONTANARO
 Via G. Matteotti 13
 10017 Montanaro (TO)

OGGETTO
 Lavori di messa in sicurezza campanile comunale del complesso vitoniano

MAPPA TURA DEL DEGRADO E INTERVENTI DI RESTAURO: PROSPETTO OVEST

CODICE ELABORATO
 A.R.C. PR. 02

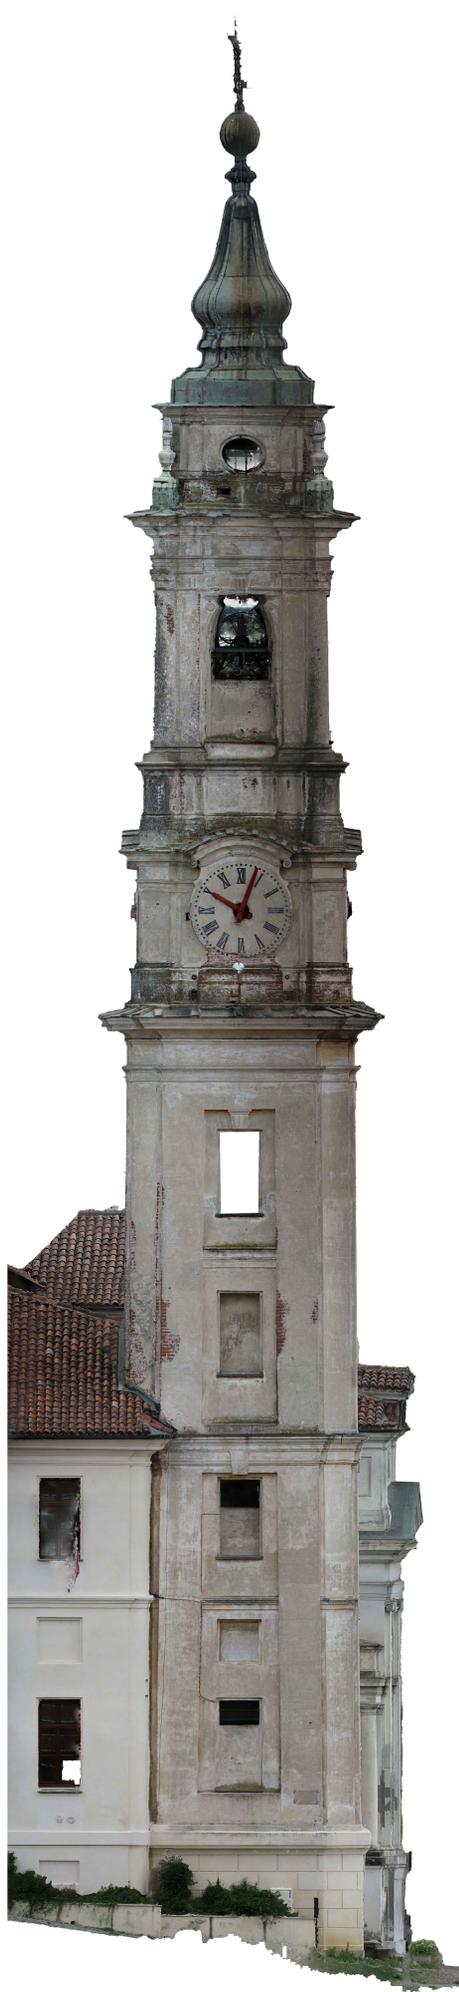
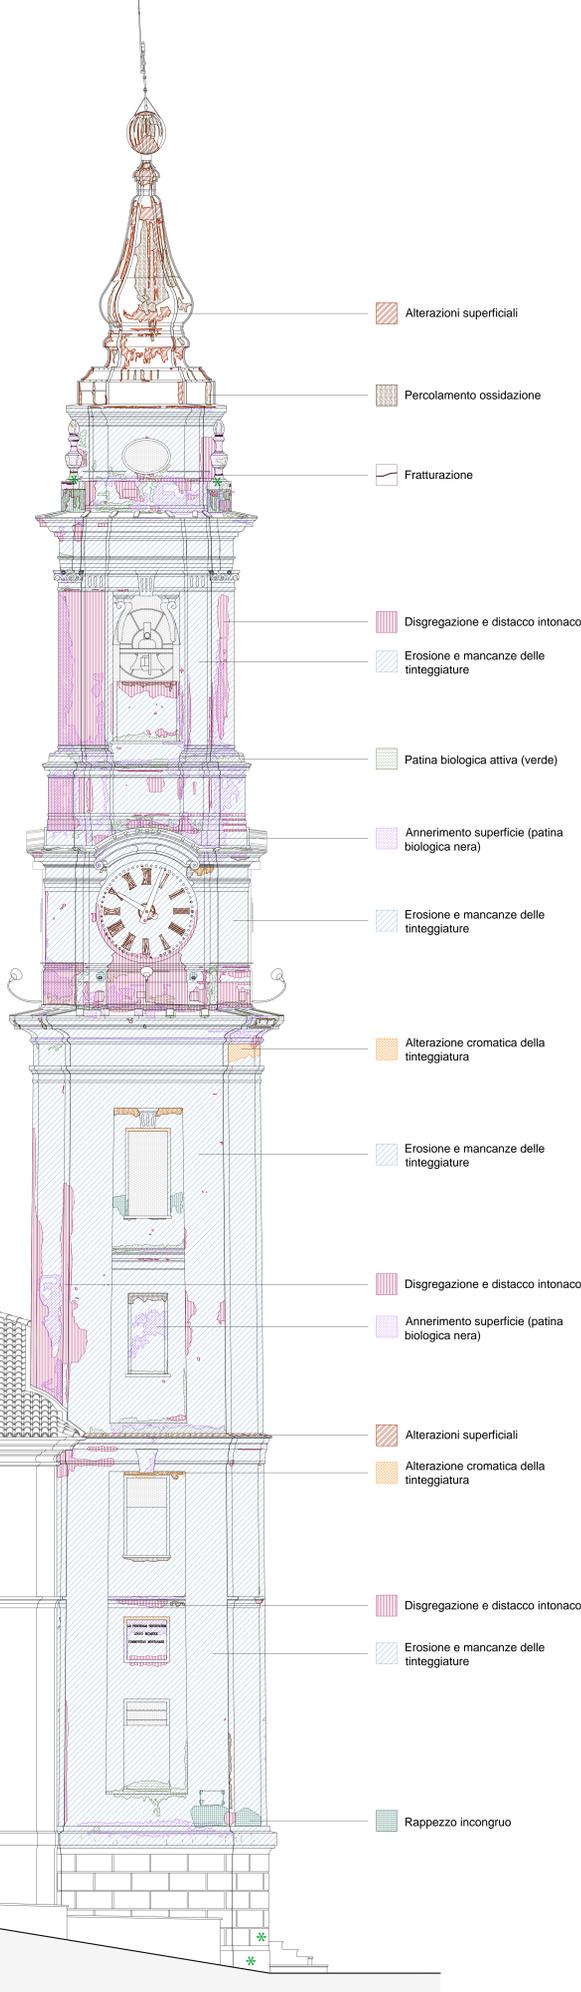
PROSPETTO OVEST

- Alterazioni superficiali
- Percolamento ossidazione
- Fratturazione
- Disgregazione e distacco intonaco
- Erosione e mancanze delle tinteggiature
- Patina biologica attiva (verde)
- Annerimento superficiale (patina biologica nera)
- Erosione e mancanze delle tinteggiature
- Alterazione cromatica della tinteggiatura
- Erosione e mancanze delle tinteggiature
- Disgregazione e distacco intonaco
- Annerimento superficiale (patina biologica nera)
- Alterazioni superficiali
- Alterazione cromatica della tinteggiatura
- Disgregazione e distacco intonaco
- Erosione e mancanze delle tinteggiature
- Rappizzo incongruo
