Lavori di messa in sicurezza campanile  
comunale del complesso vittoniano

Piazza della Chiesa 4  
Montanaro (TO), 10017

## CONTENUTO **RELAZIONE GENERALE**

**GEN.DES.02**

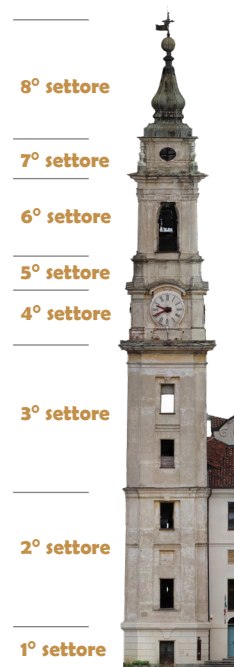
Il bene oggetto di intervento rappresenta l'elemento di spicco del più ampio complesso architettonico progettato da Vittone negli anni Settanta del XVIII secolo che includeva l'elevazione di una struttura adibita a casa comunale intimamente connessa al campanile tramite passaggi comunicanti. Il monumento, suddiviso in otto settori architettonici definiti da cornicioni modanati, è completamente rivestito da intonaci planari e modellati, alternati ad aperture presenti quasi in ogni settore. Nel primo settore è presente un basamento costituito da un'ampia fascia intonacata a finto bugnato (eseguita nei primi anni del duemila in occasione dei lavori di riqualificazione della casa comunale) e da una zoccolatura lapidea, adiacente al piano stradale. Sul fronte sud è collocato il portone ligneo di accesso al campanile (probabilmente originale). Il secondo settore architettonico è occupato sia a sud che ad ovest da due aperture sovrapposte (parzialmente occluse da tamponamenti murari sul fronte ovest). Su entrambi i prospetti, tra le due aperture sovrapposte, sono collocate iscrizioni entro nicchie quadrangolari, risalenti probabilmente al 1772 per quanto concerne l'iscrizione posta sul fronte sud ed al 1930 per l'iscrizione sul fronte ovest. I prospetti est e nord non presentano il primo ed il secondo settore architettonico poiché risultano parzialmente confinanti con il retrostante edificio della ex casa comunale, facente parte del complesso. Il terzo settore è occupato su tutti i fronti da due aperture sovrapposte (alcune parzialmente occluse da tamponamenti murari) ad eccezione del prospetto nord che, essendo parzialmente occupato dal tetto di copertura della ex casa comunale, presenta solo l'apertura superiore. Il quarto settore è occupato su tutti i fronti dai quattro quadranti dell'orologio della ditta Granaglia, il cui meccanismo è stato inserito nell'intervento degli anni Trenta in sostituzione al precedente orologio, mentre in corrispondenza del sesto settore architettonico è collocata la cella campanaria che si caratterizza per una spiccata articolazione dei volumi modanati, impreziositi dagli elementi modellati dei capitelli (a completamento delle colonne), delle volute e dei triglifi (a coronamento delle aperture). Nel settore soprastante, contraddistinto dalla presenza di oculi, sono piazzate in asse con le colonne, quattro fiaccole in materiale lapideo bianco, probabilmente in marmo di Chianocco. L'ultimo settore è costituito da una guglia in rame realizzata nella manutenzione del 1930, in sostituzione di quella originale realizzata con lamiera di zinco. La struttura, particolarmente elaborata, è suddivisa in dodici spicchi evidenziati da nervature verticali e culmina con una sfera (in rame) sormontata da una croce e una bandiera, entrambe in ferro. Le lastre sono fissate fra loro in modo leggermente sovrapposto e ancorate al supporto tramite chiodi dalla testa tondeggianti. Alla base della guglia sono presenti per ogni lato due gocciolatoi.
